FlexZone® schützt Ungarns größten Solarkraftwerkspark

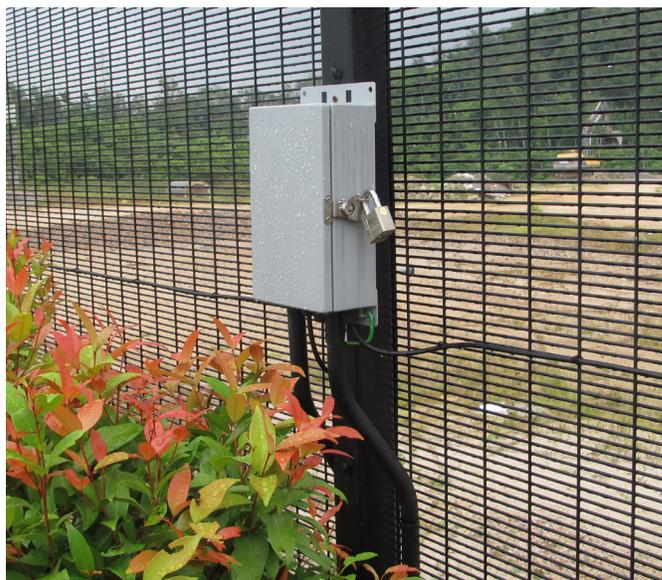
Beispielbild - FlexZone montiert an einem Stabgitterzaun

FlexZone erkennt und lokalisiert jeden Versuch, den Zaun zu durchschneiden, zu übersteigen oder anderweitig durch den Zaun zu brechen. Es ortet Eindringlinge genau, auch bei mehreren gleichzeitigen Eindringversuchen und auch beim Vorhandensein von Umgebungsgeräuschen.
